Opis Przedmiotu Zamówienia

**KOŚCIÓŁ P.W. ŚW. MIKOŁAJA
W MALUSZYNIE
PROGRAM PRAC KONSERWATORSKICH
DLA ELEWACJI ZEWNĘTRZNYCH
ORAZ OGRODZENIA KOŚCIOŁA**

Opracowała: mgr Katarzyna Sułkowska, konserwator dzieł sztuki

KRZESZOWICE, STYCZEŃ 2020

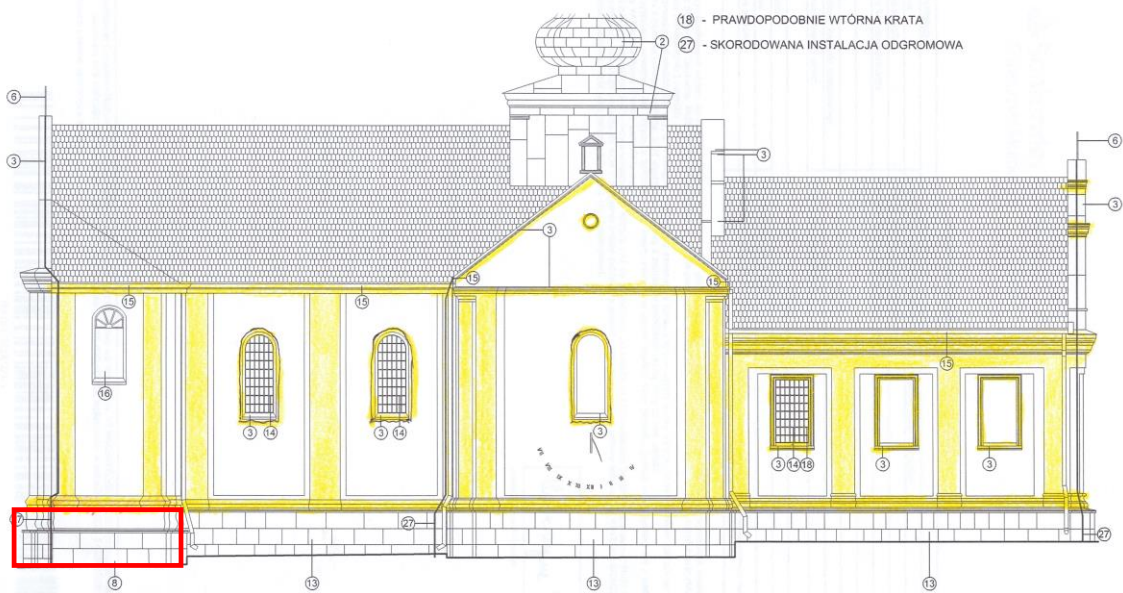
ELEWACJA POŁUDNIOWA

Stan zachowania elewacji zewnętrznych kościoła jest bardzo zły i wymaga pilnej interwencji konserwatorskiej. Największe zniszczenia występują w obrębie tynków płaskich i profili na elewacjach, a także w obrębie kamiennego cokołu.

Stan zachowania kamiennych płyt cokołu jest raczej zły. Część z nich uległa znacznym przemieszczeniom, głównie w części południowej i północnej elewacji. Ponadto płyty z piaskowca są zabrudzone, a ich znaczną powierzchnię pokrywają zarówno naloty korozyjne od ofasowań blacharskich, jak i znaczne wykwity mikrobiologiczne. Widoczne są także drobne pęknięcia i powierzchniowe ubytki.

1. Wymiana nieszczelnej obróbki blacharskiej z blachy ocynkowanej wraz z rynną.
2. Konserwacja powierzchni tynkowanych wraz z wykonaniem polichromii w kolorze pierwotnym.

3. Demontaż konserwacja i ponowne bezpieczne osadzenie płyt z piaskowca w strefie cokołu.
4. Odtworzenie pierwotnego gzymsu koronującego.

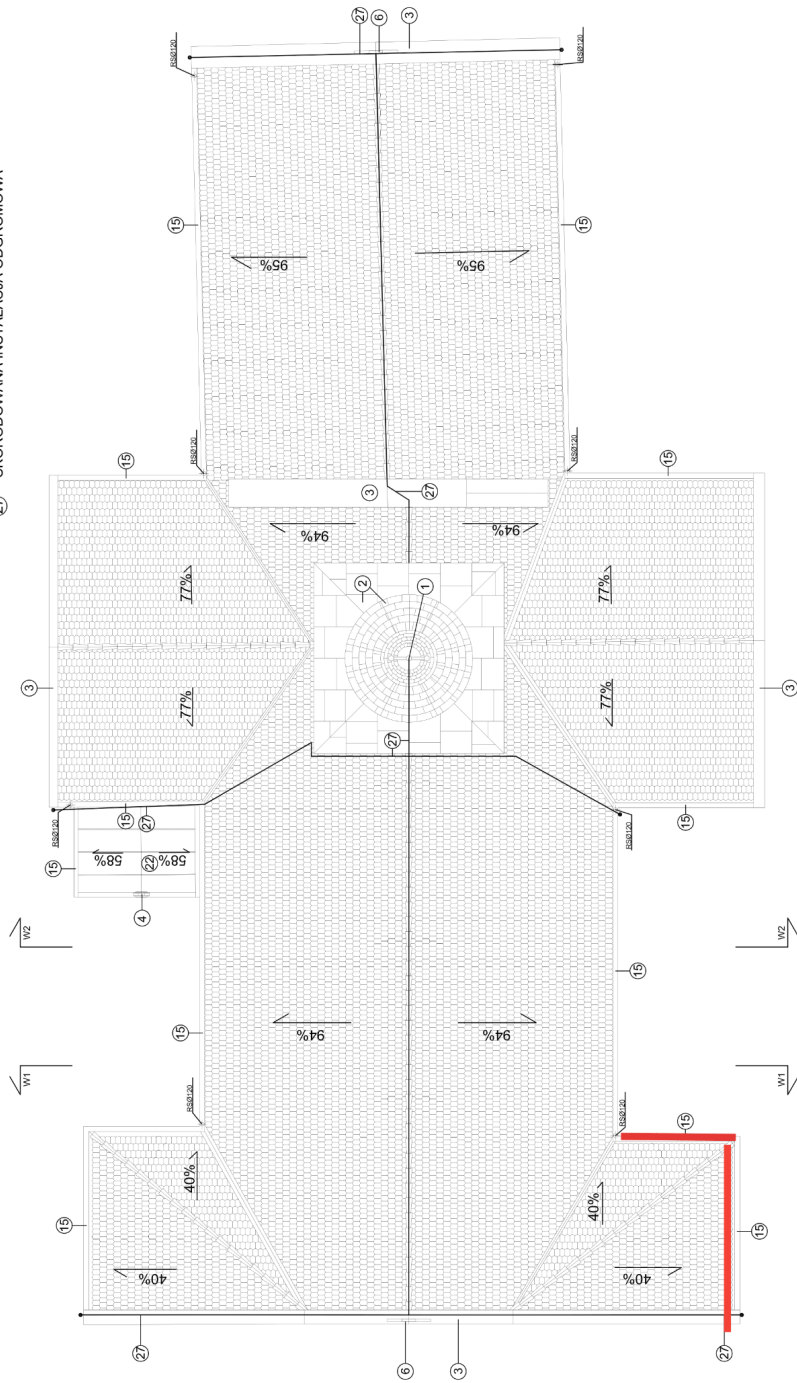
- ① - PRAWDOPODOBNIĘ WTÓRNY KRZYŻ Z KULĄ
- ② - ZUŻYTE MALOWANE POKRYCIE WIEŻY Z BLACHY
- ③ - WTORNE NIESZCZELNE OBRÓBKI Z BLACHY OCYNKOWANEJ
- ④ - WTÓRNY KRZYŻ
- ⑥ - SKORODOWANY KRZYŻ
- ⑮ - USZKODZONA RYNNA OCYNKOWANA
- ⑳ - POKRYCIE KRUCHY DO WYMIANY
- ㉑ - SKORODOWANA INSTALACJA ODGIENIOWA
